MONTAGGIO / GEAR ARRANGEMENTS

RAPPORTO / RATIO	TIPO / TYPE	CLIENTE / CUSTOMER

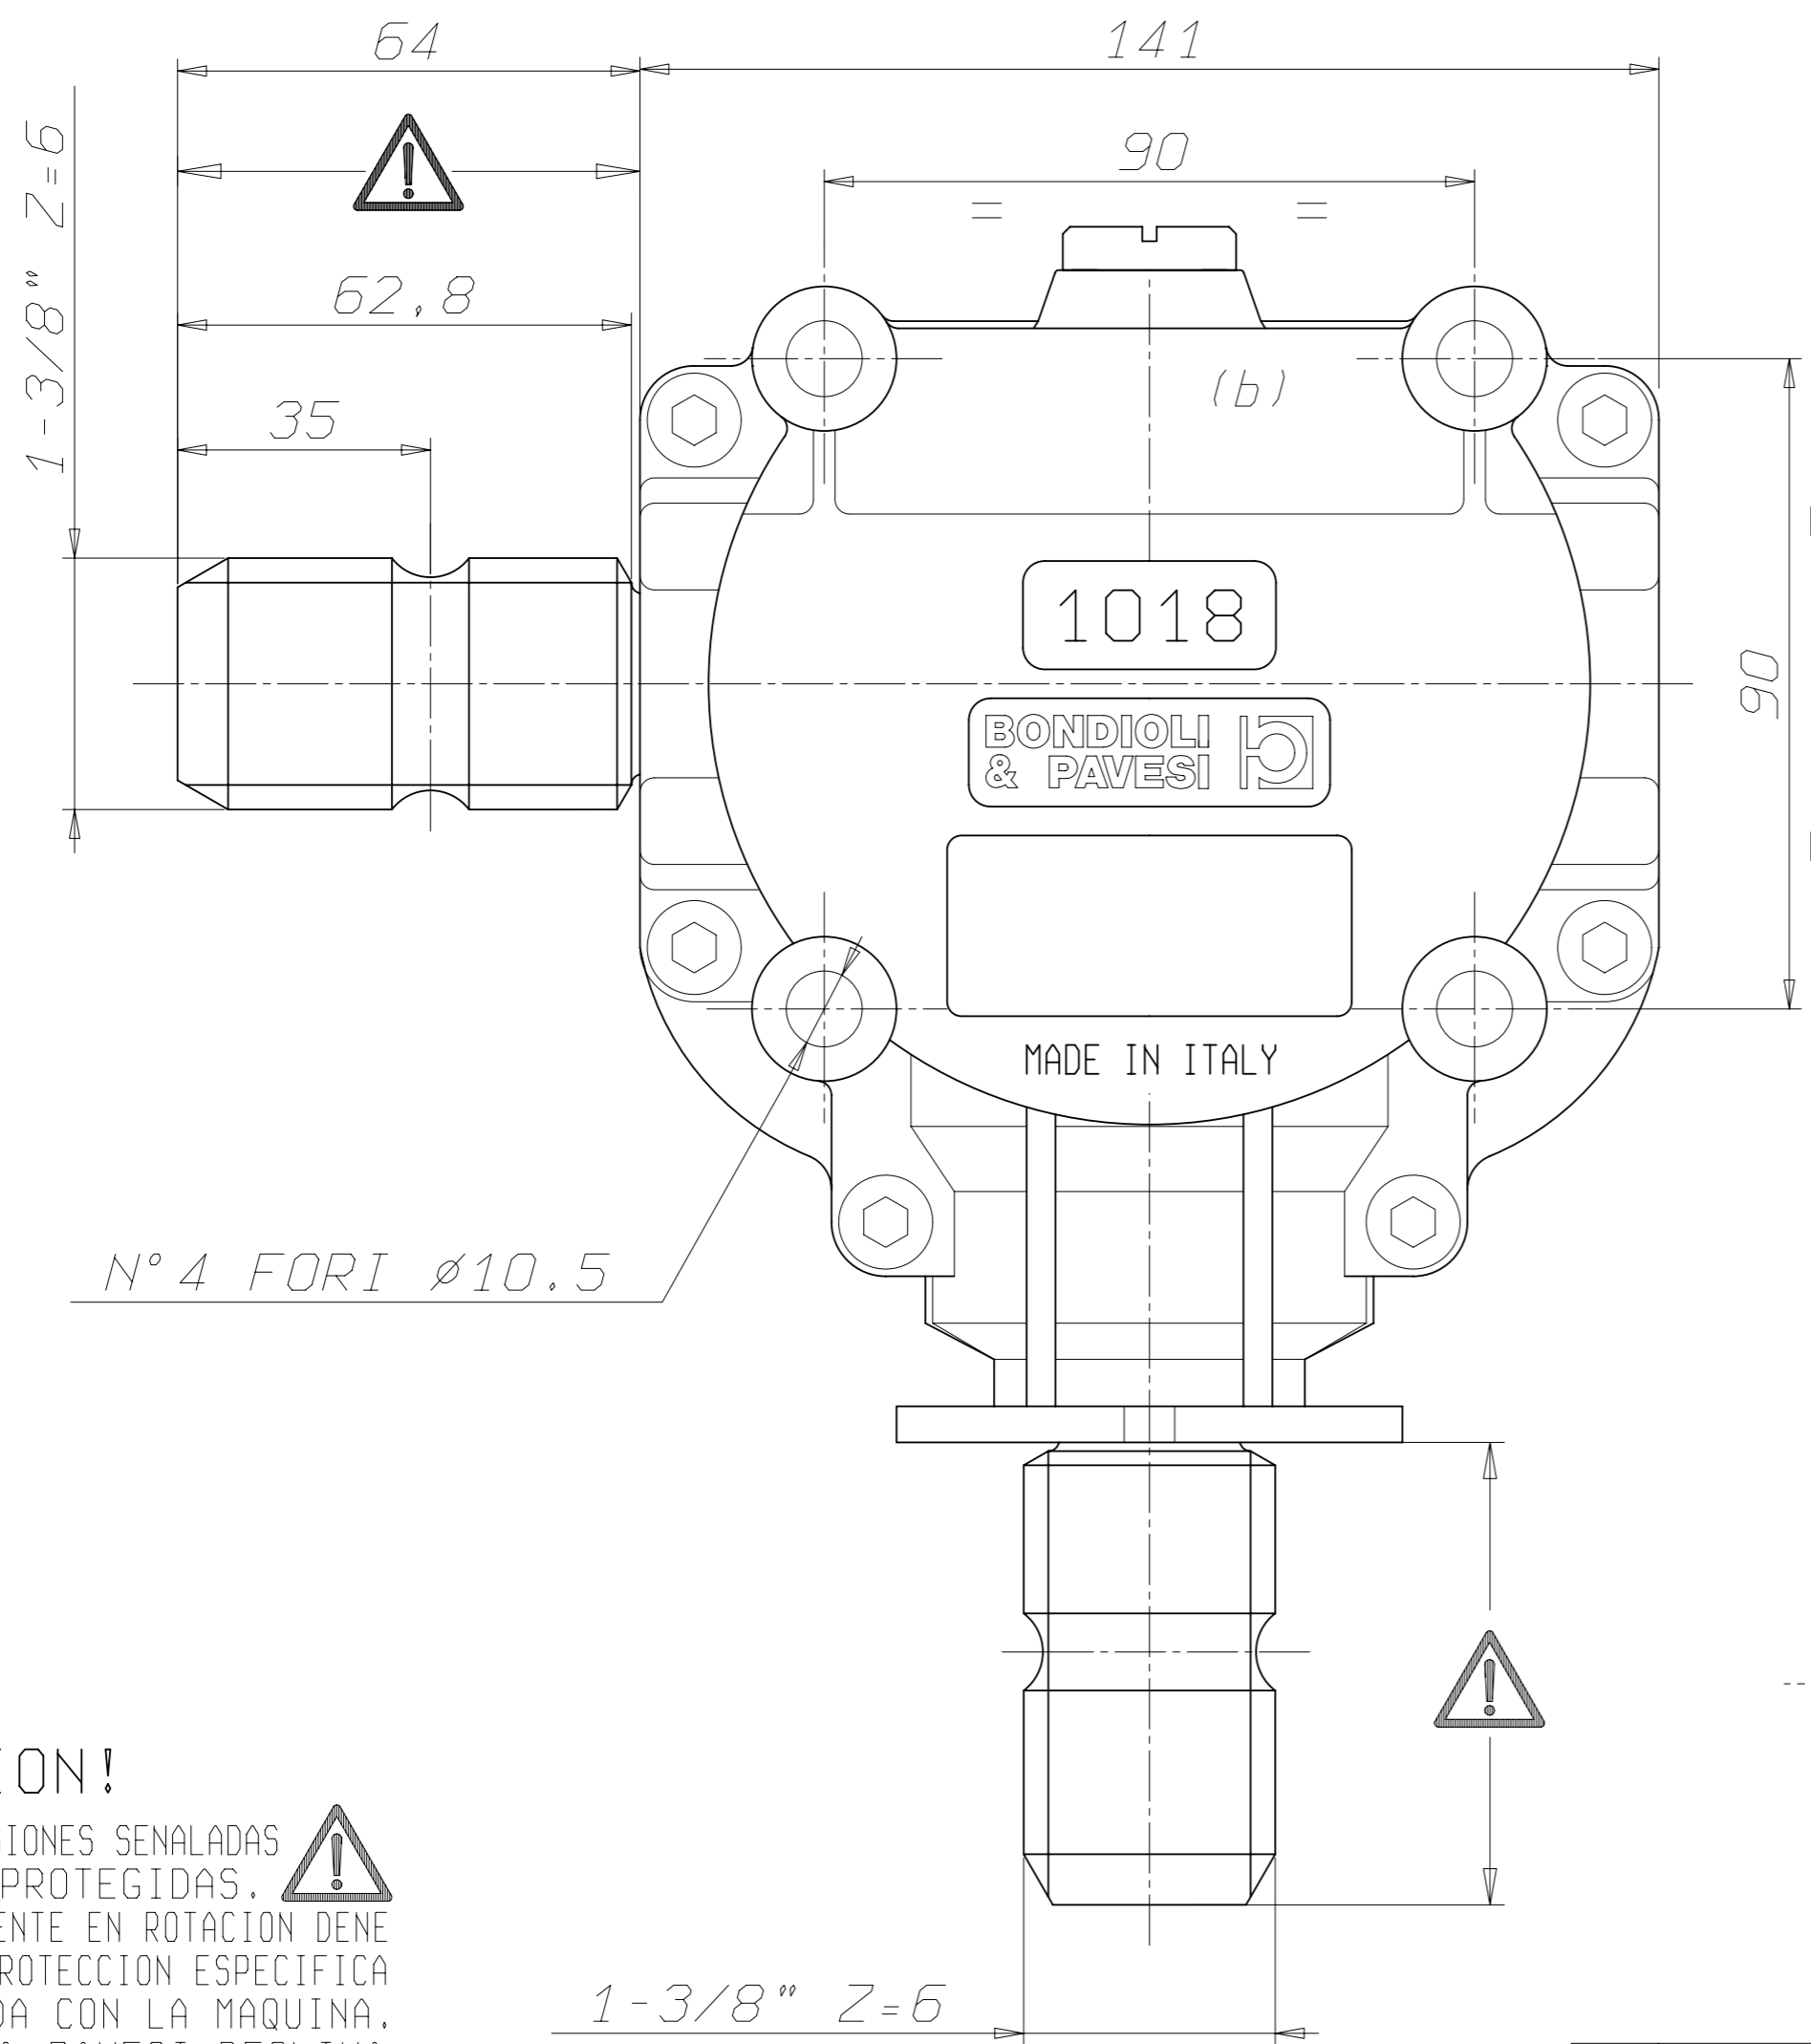
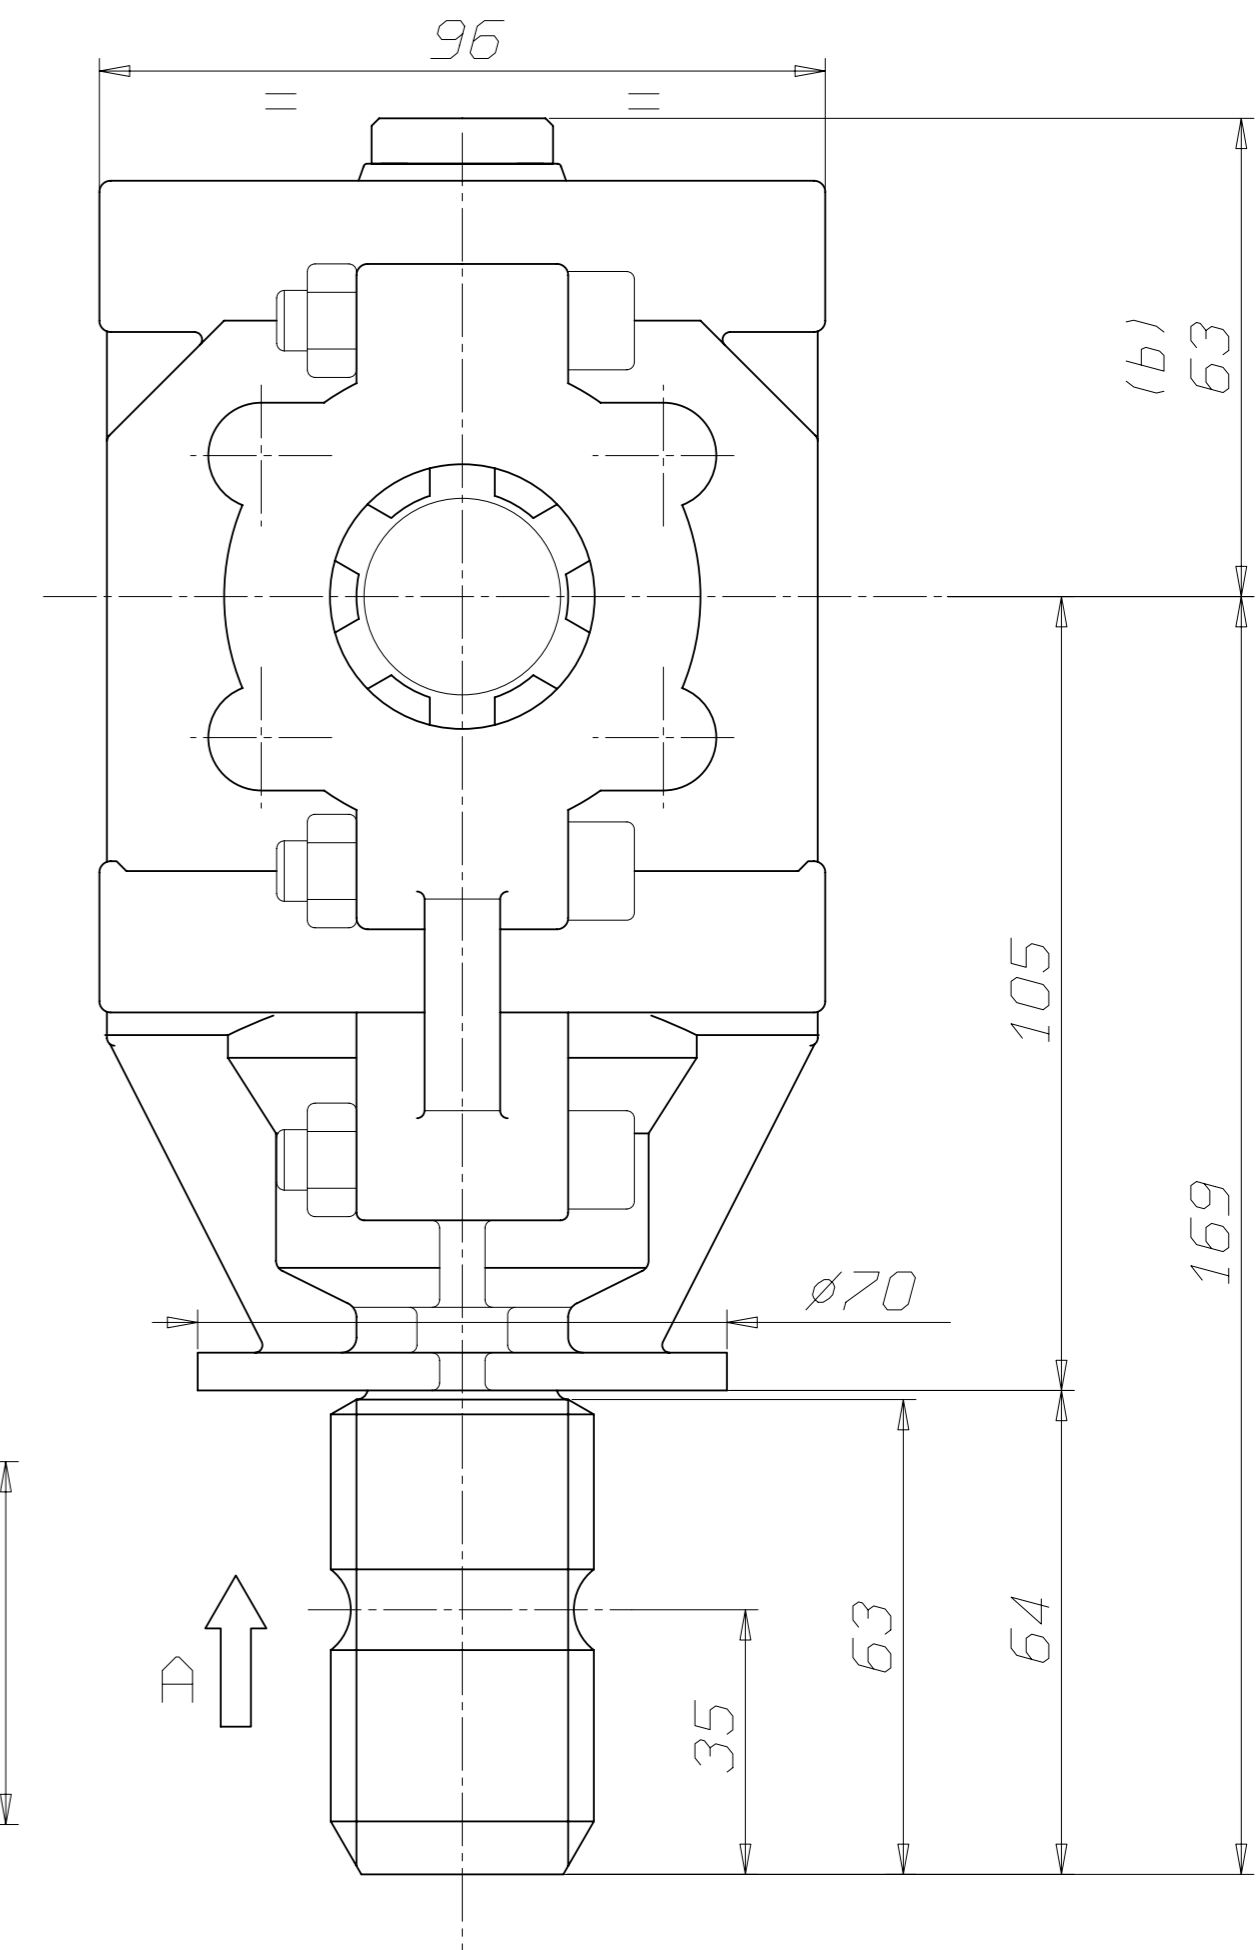
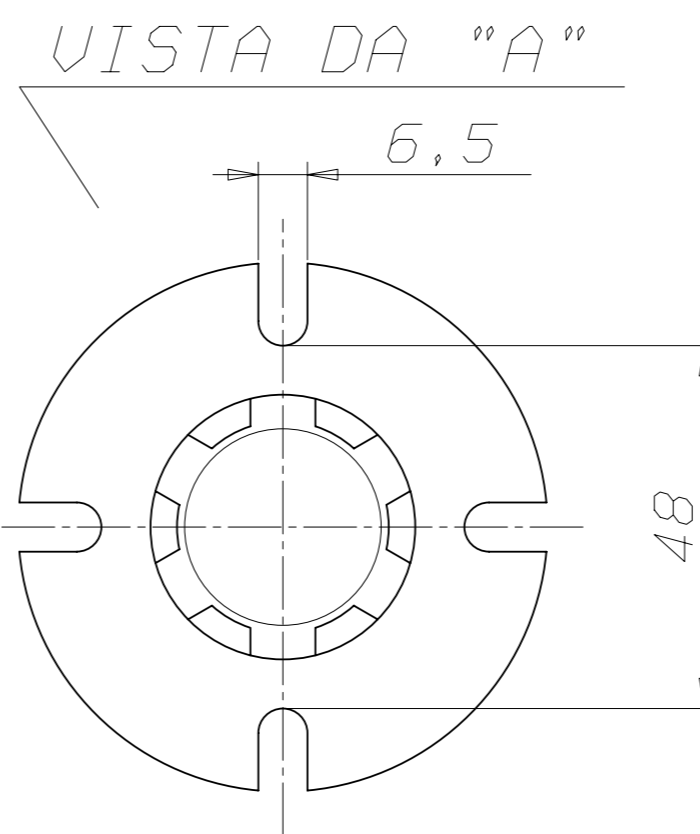
C	Sostituito cuscinetto, era 354104025	M.Pini	11/5/2013
b	Aggiornata rappresentazione scatola e sostituiti semigusci e tappo. Variata altezza, era 59.	Piumacci	21/6/2011
a	Sostituiti anelli elastici sull'albero asse XY(vedi sezionato)	Raffaldoni	9/2/2004
Rev.	Descrizione Modifica	Operatore	Data
